# Il consolidamento dell'area del Farneto

Alberto Monesi

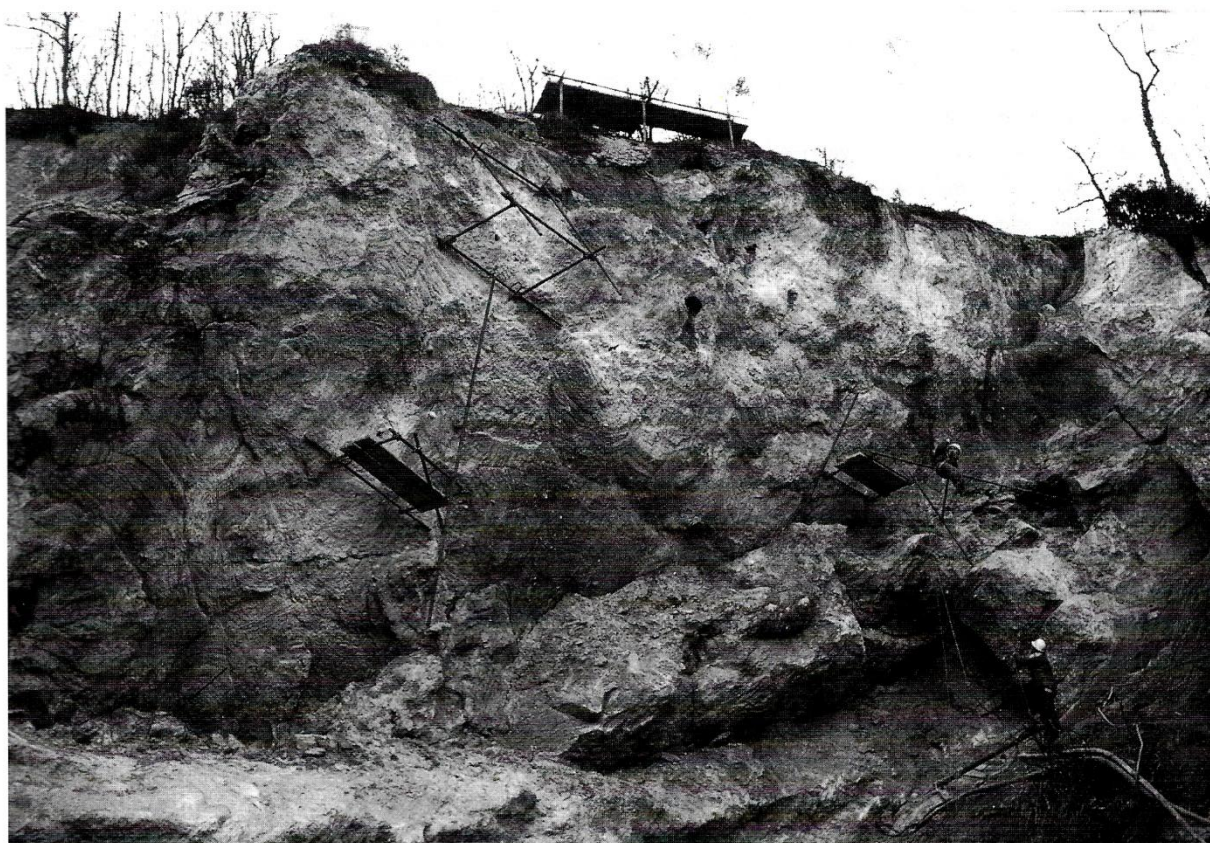
Parete rocciosa in sinistra del sottoroccia.

La zona è morfologicamente caratterizzata da un canalone sormontato da una paretina rocciosa disarticolata nella parte sommitale (Sottoroccia) e da una parete rocciosa aggettante di notevoli dimensioni (15-20 m di altezza) in sinistra (volgendo le spalle al torrente Zena). Tutta la zona presenta una evidente instabilità legata alla presenza, al piede delle due pareti su ricordate, di un interstrato marno-argilloso immergente verso NE con una inclinazione di 55° che funge da livello di base locale e raccoglie le acque percolanti nella roccia gessosa sovrastante. Queste acque, unitamente a quelle di precipitazione, dilavando lo strato marnoso indeboliscono il piede della parete del Sottoroccia: privano cioè la roccia soprastante, fortemente fratturata, del supporto naturale. Tale processo di distacco di blocchi rocciosi dalla roccia madre è favorito anche dalla elevata pendenza degli strati (60°-70°). Questo fenomeno di scalzamento al piede provoca un costante arretramento verso monte della parete del Sottoroccia e tende ad allargarsi lateralmente sia verso la parete di

In corrispondenza della parete rocciosa aggettante di sinistra, disaggiati alcuni massi pericolosi, sono stati realizzati n. 8 ancoraggi mediante barre di acciaio Dywidag sigillate con resina della lunghezza di 11 m.

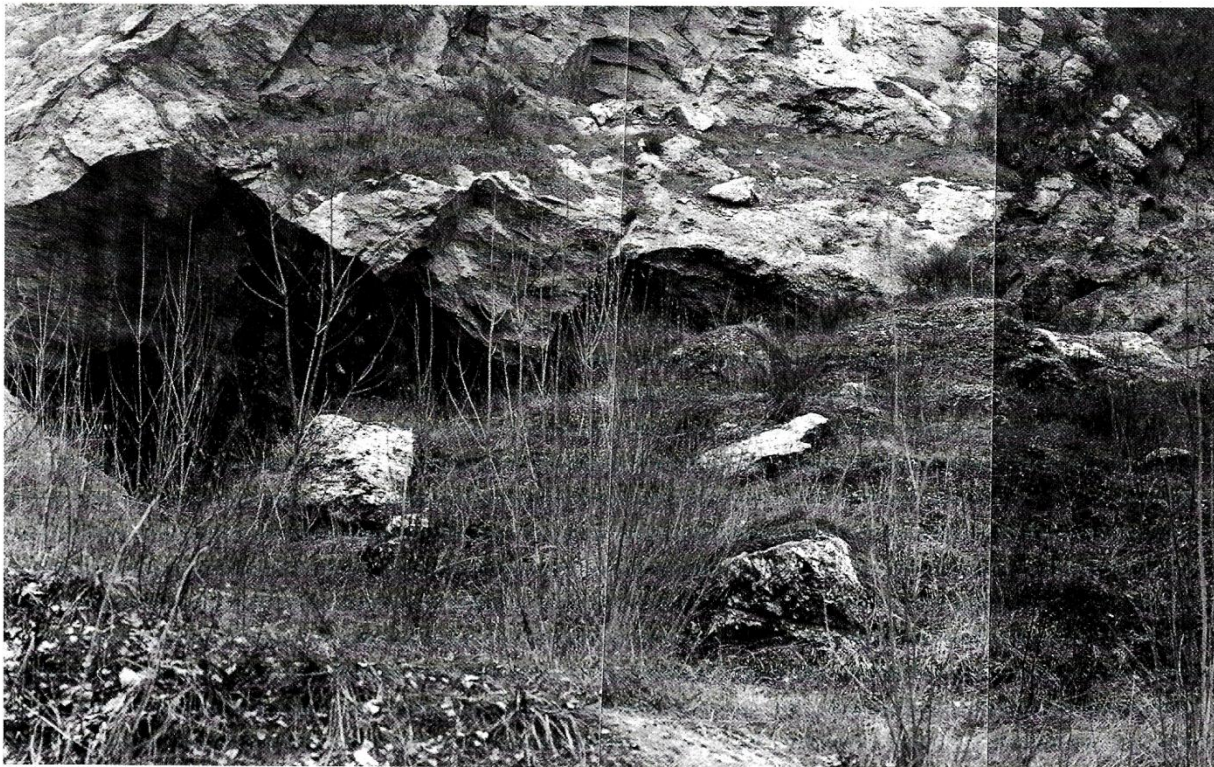
Ingresso della galleria artificiale di destra parzialmente ostruito da materiale di frana.

attuale solo la galleria centrale, osservando l'ingresso, al termine della quale si trovano un inghiottitoio e l'ingresso a cavità naturali, è percorribile. La galleria di destra, il cui ingresso è parzialmente ostruito da materiale di frana proveniente dal dissesto del Sottoroccia, presenta la parte terminale ed il collegamento con la galleria centrale totalmente o parzialmente occlusi da frane instauratesi in corrispondenza dell'interstrato marnoso mentre la galleria di sinistra, dall'ingresso chiuso dal materiale di disfacimento dell'interstrato marnoso presente nel canale che lo sovrasta, è impercorribile per la presenza di un ristagno d'acqua. Sulla volta, poi, del collegamento con la galleria centrale si hanno frequenti distacchi di frammenti lapidei. La rilevazione dell'andamento delle discontinuità esistenti sulla volta e sulle pareti delle gallerie, condotta dalla Ditta GE.IM.CO., oltre a confermare quanto già osservato in superficie, presenza cioè nell'ammasso roccioso di due sistemi principali di fratture di cui uno disposto parallelamente alla direzione degli strati e l'altro normalmente agli stessi, ha riscontrato l'esistenza di numerosissime fessurazioni di ridotta apertura, causate dal brillamento delle mine. Le condizioni statiche delle gallerie non

Essendo prevista l'apertura al pubblico delle gallerie, sono state rese percorribili solamente quelle di centro e di sinistra, guardando gli ingressi, in quanto quella di destra è visibile dall'esterno e dal passaggio che la mette in comunicazione con quella di centro. Gli interventi realizzati, atti a garantire la incolumità dei visitatori, sono stati:

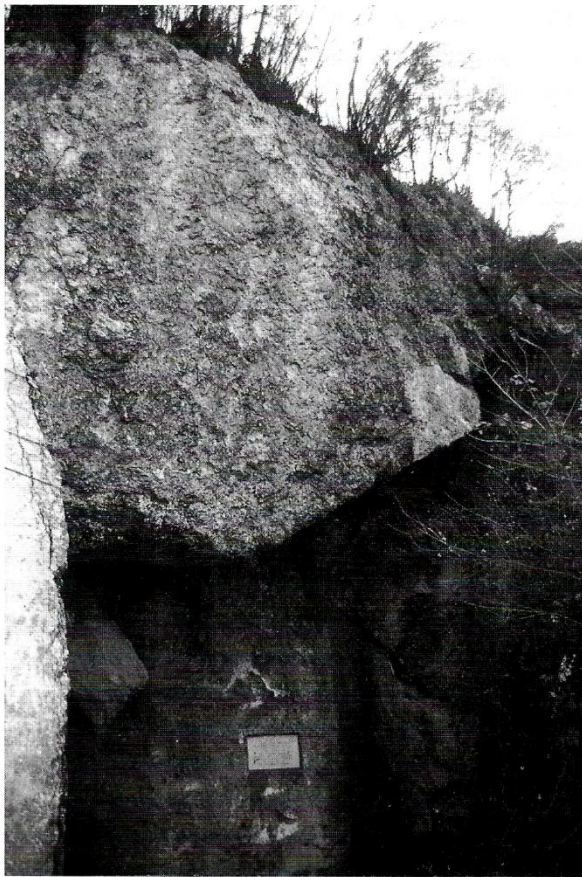
Situato a mezzacosta nel pendio, alla base di una parete verticale, presenta una modestissima antistante piazzola ed accumulo, lungo la scarpata, di grossi blocchi gessosi abbattuti artificialmente. L'ingresso della grotta è caratterizzato dalla presenza di un brandello di banco gessoso del peso stimato di 150 t circa incombente sull'entrata della cavità. Tale masso si presenta parzialmente isolato dalla parete nella parte posteriore, ove si osservano blocchi rocciosi variamente compenetrati associati a materiali argillificati attraversati da un «pozzo» che collega la volta dell'ingresso con la superficie esterna, completamente staccato sul lato destro (guardando l'ingresso) ed appoggiato solamente sul lato sinistro su di una bancata, da cui sembra essersi staccato per fratturazione. Per quanto sopra la struttura è da considerarsi in precarie condizioni statiche e soggetta a possibili movimenti in direzione verticale e di ribaltamento verso l'esterno della grotta. Sulla destra dell'ingresso

Ingresso della grotta del Farneto.

Il masso sovrastante l'ingresso della grotta del Farneto è stato sostenuto, sul lato destro, da una colonna in ferro del diametro di 50 cm, opportunamente inclinata, riempita all'interno di calcestruzzo, ancorata alla base alla roccia madre mediante un plinto metallico quadrato di 100 cm fissato con 8 ancoraggi, gli esterni leggermente inclinati, della lunghezza di 10 m costituiti da barre di acciaio Dywidag del diametro di 26,5 mm, sigillate mediante resina in fori del diametro di 45 mm. Questi fori hanno riscontrato discontinuità nella massa rocciosa, non sempre correlabili tra di loro, sui 3,5 e 7 m di profondità. I materiali ferrosi sono stati protetti dalla corrosione mediante resinatura. Onde evitare il ribaltamento del masso verso l'esterno della grotta sono stati realizzati solamente sulla sua porzione di sinistra in quanto sulla destra, all'interno, vi è una discreta cavità, n. 5 ancoraggi, sub-orizzontali, della lunghezza di 10 m costituiti da barre di acciaio Dywidag del diametro di 26,5 mm,

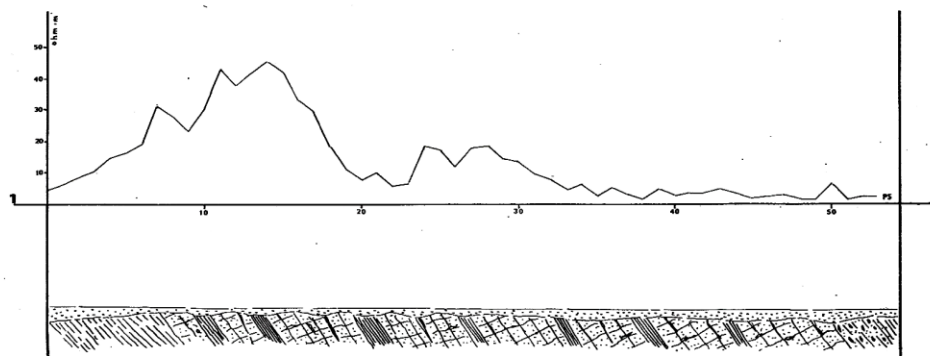
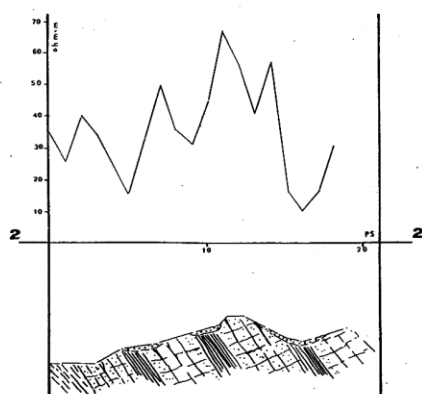
## Sezioni di resistività apparente

È stata eseguita lungo la S.P. Val di Zena nel tratto compreso fra Ca' Gessi e Ca' Rossa ed interessa il piede del piazzale antistante la vecchia cava del Farneto. Dall'esame appare evidente il passaggio dalle marne tortoniane alla formazione gessosa che si presenta, per la sua bassa resistività, fortemente degradata e fratturata lungo tutta la sezione. Si osservano varie intercalazioni marnose ed un aumento, nella parte terminale del tratto studiato, della copertura eluviale. Il passaggio ai terreni pliocenici (conglomerati e sabbie) è chiaro e netto.

di circa 50 m e ad essa grosso modo parallela. La interpretazione dei dati evidenzia la esistenza di tre intercalazioni marnose o marno-argillose. I bassi valori di resistività attribuibili ai gessi dimostrano un elevato grado di fratturazione ed alterazione delle rocce. La copertura eluviale è scarsa o assente.

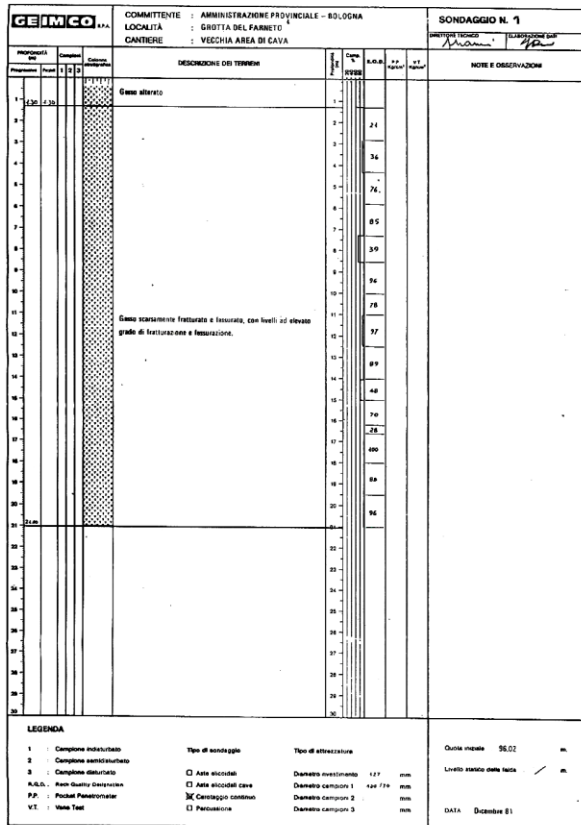
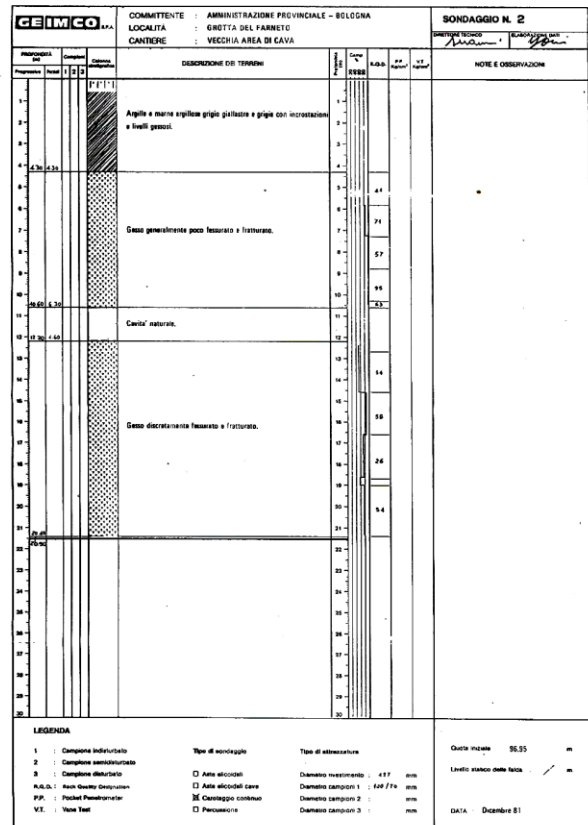
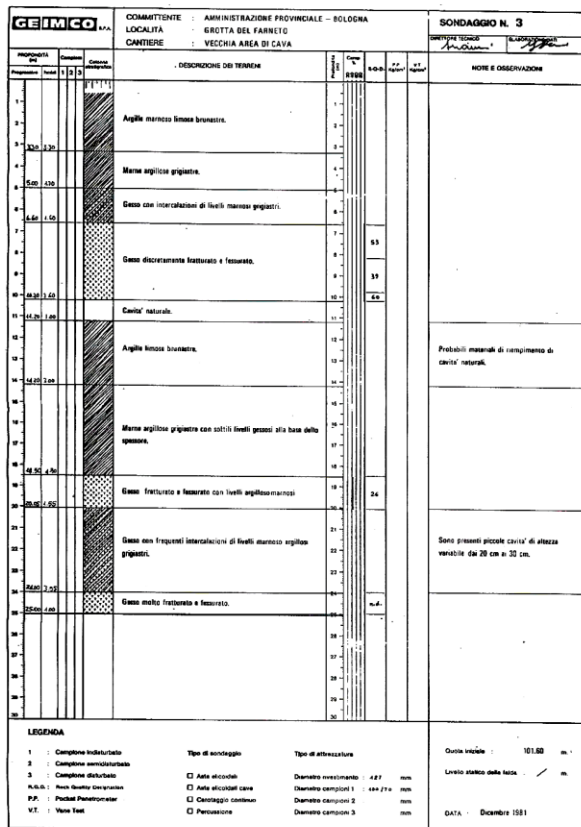
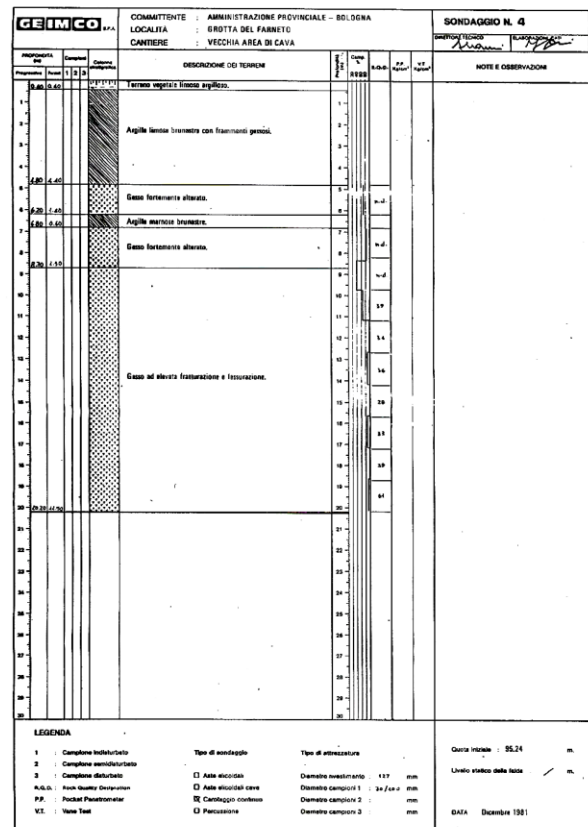
# Stratigrafie

Dall'esame dei risultati ottenuti, riportati nelle stratigrafie, emerge che lo stato di fratturazione

dei gessi è generalmente piuttosto elevato, estremamente variabile ed indipendente, in linea di massima, dalla profondità.

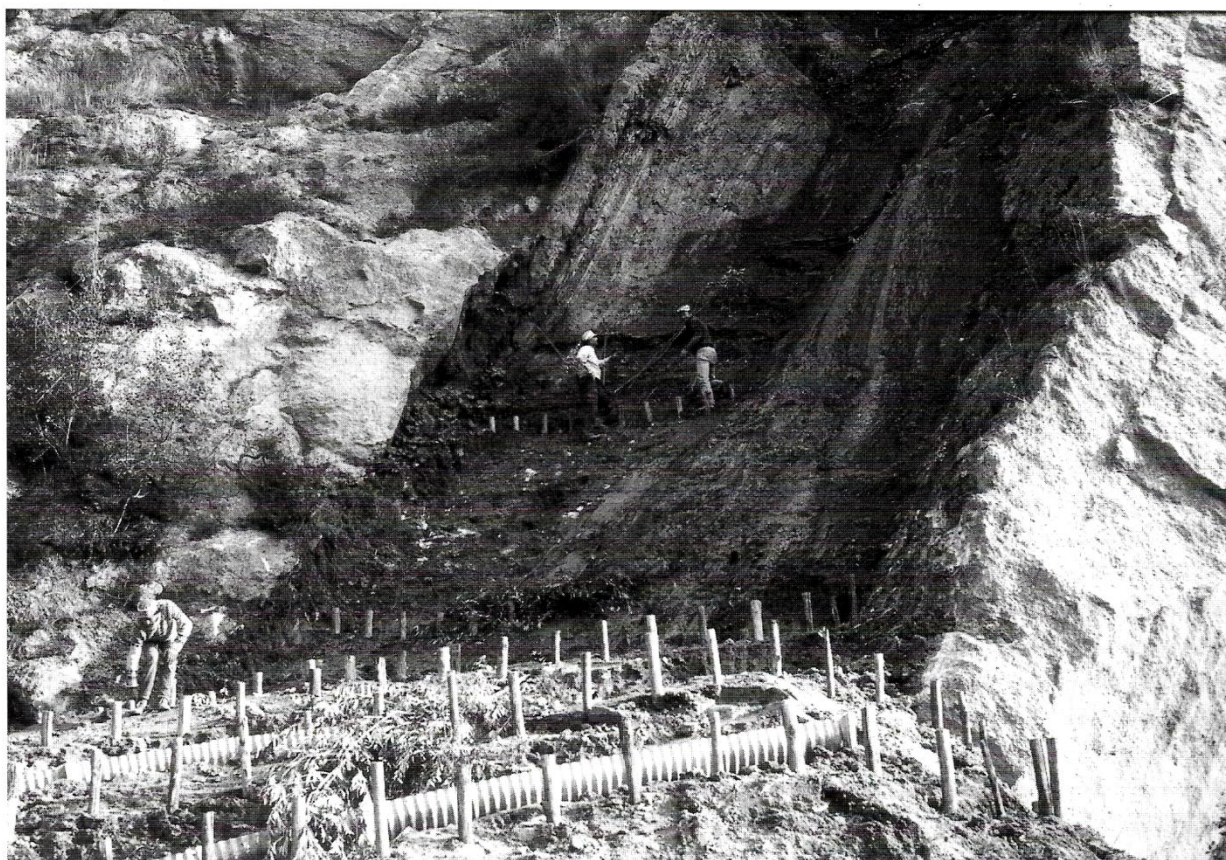
Messa in opera di graticciate sull'accumulo di materiale prospiciente l'ingresso della galleria artificiale di sinistra.

In corrispondenza dell'accumulo di materiale sottostante gli ingressi alla grotta ed alle gallerie artificiali ed occupante il vecchio piazzale, si è proceduto alla demolizione dei volumi rocciosi di maggiori dimensioni, alla regolarizzazione del pendio nei punti più accidentati, alla regimazione delle acque superficiali mediante l'esecuzione di canalette, alla messa in opera di graticciate ed all'inerbimento mediante idrosemina di specie autoctone.

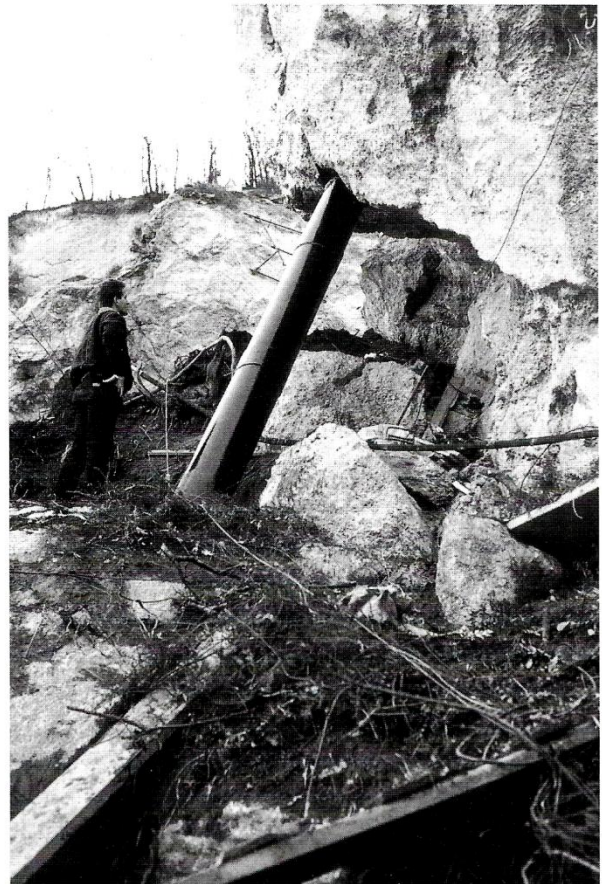
Posta sulla sinistra della grotta del Farneto (guardando l'ingresso) e da questa separata da una modestissima incisione è delimitata al piede da una scarpata costituita da grossi blocchi rocciosi abbattuti artificialmente, sul fianco da un canalone di accentuata inclinazione. La parete misura una altezza di 8-12 m circa e presenta, dalla parte del canalone, un oggetto di 3 m circa immergente verso l'ingresso della grotta del Farneto: essa è costituita da un banco gessoso, debolmente disarticolato e lateralmente interessato da una piccola cavità, poggiante su rocce gessose fortemente degradate e, talora, intensamente fratturate. Il pendio sovrastante è rappresentato da blocchi di gesso disarticolati, talora compenetrati, associati a materiali marno-argillosi. Le condizioni statiche sono abbastanza precarie: il fenomeno di abbattimento è in rapida evoluzione e si sta avvicinando pericolosamente alla zona d'ingresso della grotta del Farneto.

Parete aggettante in sinistra dell'ingresso sostenuta dalla colonna metallica.

La parete in oggetto è stata ancorata mediante 4 barre Dywidag della lunghezza di 11 m, con inclinazione dell'orizzontale di 2° - 17°, sigillate con resina entro perforazioni del diametro di 45 mm.
